# 감사결과 처분요구서

- 공사현장 장마철 피해 예방 특정감사 -

2020. 8.

제 목 국도00호선 00 0000 위험도로 개량공사 세륜세차시설 설치  
부적정

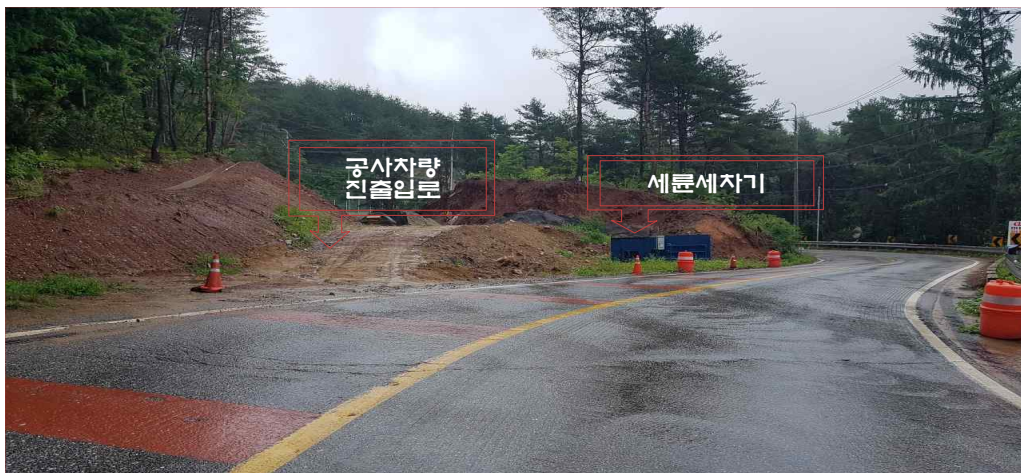
[사진1]

그런데도, 경상북도\*\*\*\*\*소 0000과에서는 아래 [사진1]과 같이 공사용 차량의 진출입과 무관한 장소에 세륜세차기를 설치하였다.

그 결과, 감사일 현재 공사용 차량 등이 세륜세차기를 이용하지 않고 진출입하게 되는 등 공사현장 환경관리에 적정을 기하지 못한 사실이 있다.

- ① 세륜세차시설 기능이 정상화 되도록 위치 이동 또는 공사차량의 진출입로를 변경 조치하시고 앞으로는 유사한 사례가 재발되지 않도록 공사감독, 공사현장 환경관리 업무에 철저를 기하시기 바랍니다.
