# 감사결과 처분요구서

- 공사현장 장마철 피해 예방 특정감사 -

2020. 8.

제 목 개간 및 개발행위허가 사후관리 부적정  
소 관 청 영주시  
관 계 부 서 00과, △△과  
내 용

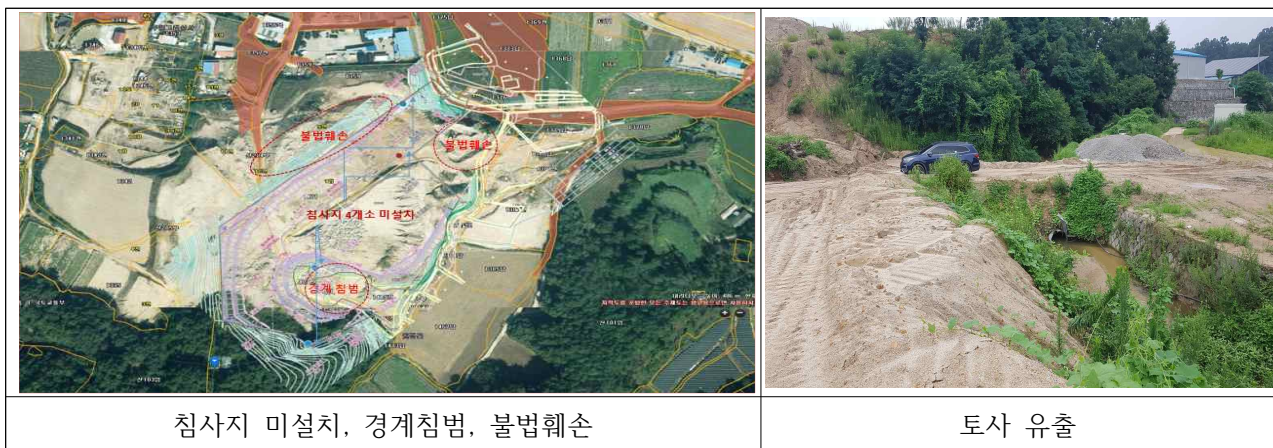
[그림]

위 개발사업자 @@@은 영주시 00과로부터 개간사업 시행계획을 승인받고 사업을 추진하면서 당초 사업계획에 반영된 침사지 시설을 설치하지 않았고 그결과 아래 사진과 같이 인근 소하천으로 토사가 유출되게 하였으며 개간사업으로 발생한 사토를 사업구역 밖 &&&번지와 ▼▼▼번지 등에 임의 적재하였다.

또한, 위 개발사업자는 영주시 △△과로부터 위 [표2]와 같이 개발행위허가를 받고 사업을 추진하면서 아래 그림과 같이 허가 구역 외 토지를 임의 훼손하였으며 허가조건에 명기된 구역경계 표시를 미설치 하는 등 허가조건을 위반한 사실이 있다.

- ① 개별법에 따라 승인 또는 허가를 받은 사항과 다르게 시행중인 사항을 조사하여 관련법에 따라 적정한 행정 조치를 하시고 앞으로는 유사한 사례가 재발되지 않도록 하시기 바라며,
- ② 관련자는 「경상북도 적극행정 면책 및 공무원 경고 등 처분에 관한 규정」에 따라 훈계처분 하시기 바랍니다.
