# 제 1 장 서 론

본 과업은 경상북도로부터 의뢰받은 내용으로 과업명은 “경산토석채취장 암반비탈면 붕괴특성에 관한 연구”이다. 경상북도 경산시 ○○면 ○○리 산 ○○의 6필지에 소재한 (※)○○의 토석채취장에 있어서 기존허가지의 남서측에 해당하는 길이 약 250m, 평균높이 약 43m인 암반비탈면의 붕괴이력 및 요인(자연 또는 인공)을 검토하고 현 상태에 대하여 안정성을 평가하는 내용이다. 현재 상태에서 해당 암반비탈면이 불안정한 특성을 나타내므로 본 특성이 당초 허가 당시의 비탈면 구매와 동일하게 토석채취공사가 이루어졌음에도 불구하고 기상 및 자연환경적인 여건에 의한 붕괴의 발생인지 또는 과도한 토석채취 작업에 따른 인공적인 영향인지의 여부를 검토하고자 한다. 동시에 현 비탈면의 상태에 대한 안정성을 확인하고 문제가 있을 경우에 영구적인 안정성 확보를 위한 암반비탈면의 안정화 대책 방안을 제시하는 것이 본 연구의 목적이다.

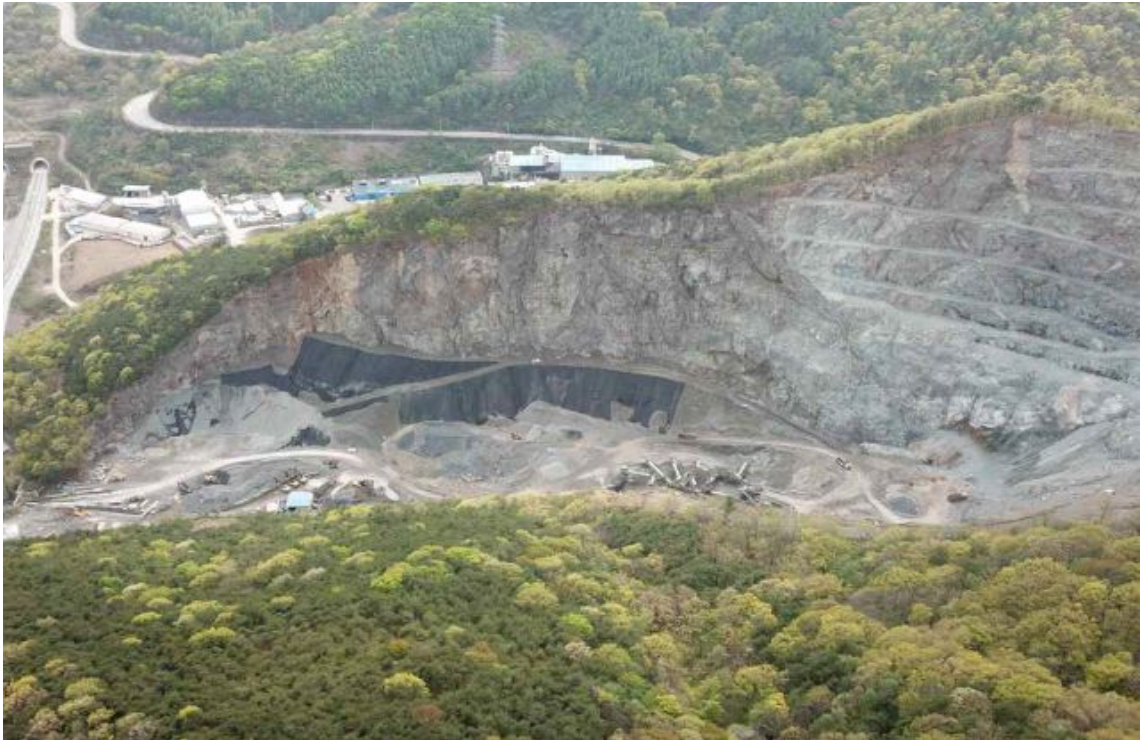
<그림 1.1> 과업대상 암반비탈면의 전경(지원택, 2013.8)

본 과업은 (※)○○의 토석채취장에 있어서 기존허가지의 남서측에 해당하는 길이 약 250m, 평균높이(압성토 높이 제외) 약 43m인 암반비탈면(No. 0~No. 15 구간)을 대상으로 수행되었다. 구간내에 비탈면의 위치별 파괴양상과 지질구조 및 암상에 따라 대표적인 총 4개소의 암반각기 비탈면을 대상으로 선정하였다. 각종 설계 및 공문 등의 참고자료 사전검토, 예비계획, 현장답사, 지표지질조사, 단층조사, 비탈면 Face-mapping, 평사투영 프로그램 분석 및 고찰, 대표적인 위치의 시료채취와 실내시험, 안정성 검토 및 대책공법 수립 등의 일련의 과정을 거쳐 현재상태의 비탈면의 생성상황분석 및 문제점을 파악하고 과학적이고 합리적인 비탈면의 장기 안정성 유지에 목적을 두고 실시하였다. <그림 1.1>에는 과업대상 암반비탈면의 전경을 나타낸다.
